PROTOKOL O ZKOUŠCE Č. 3817-158-15

Optimalizace trati Opatovice – Hradec Králové	Paré č. PDF
Měření hluku z železniční dopravy	Revize 0

Zařízení: Optimalizace trati Opatovice – Hradec Králové
Objednatel: SUDOP PRAHA a.s., Olšanská 1a, 130 80 Praha 3
Účel měření: Ověření hluku před rekonstrukcí trati. DÚR.
Datum měření: 17.9.2015; 12:00 – 20:00 h

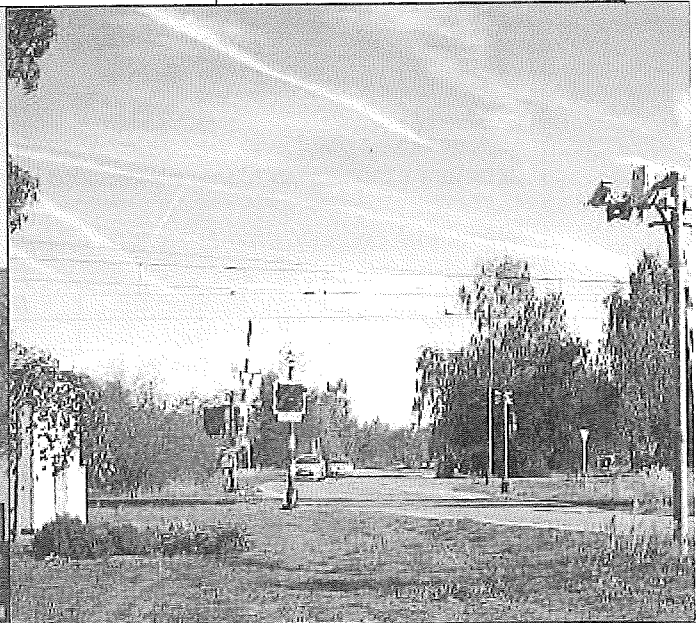
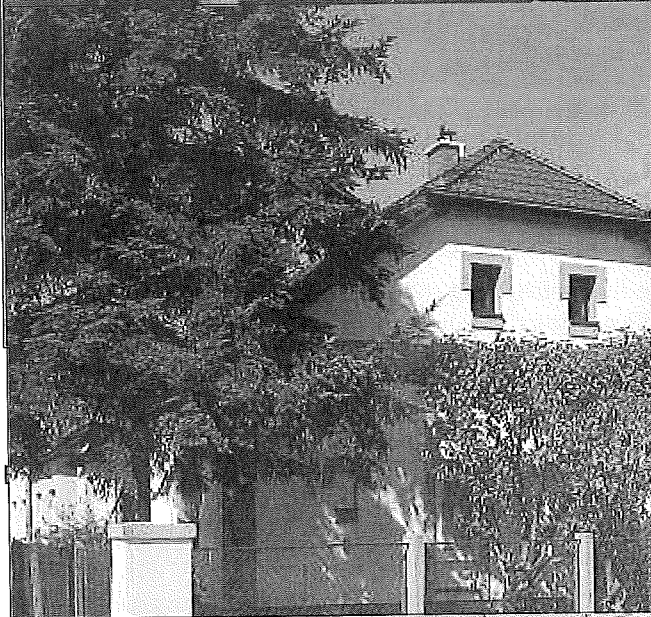
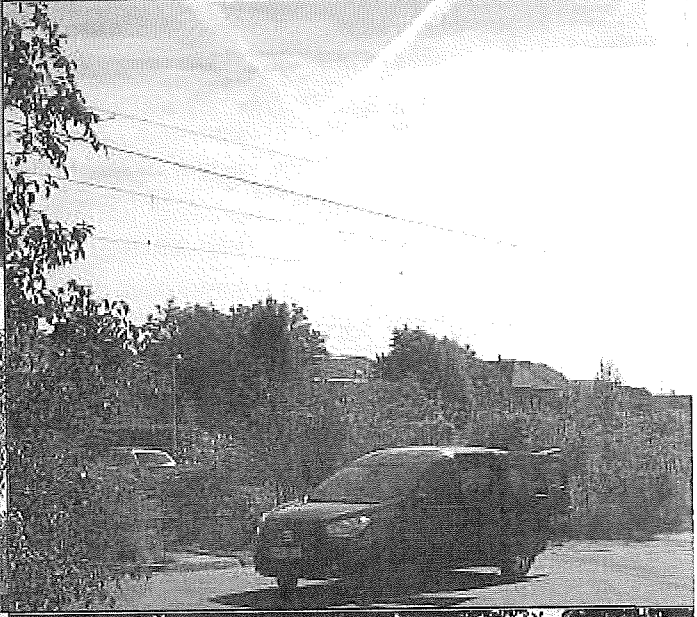
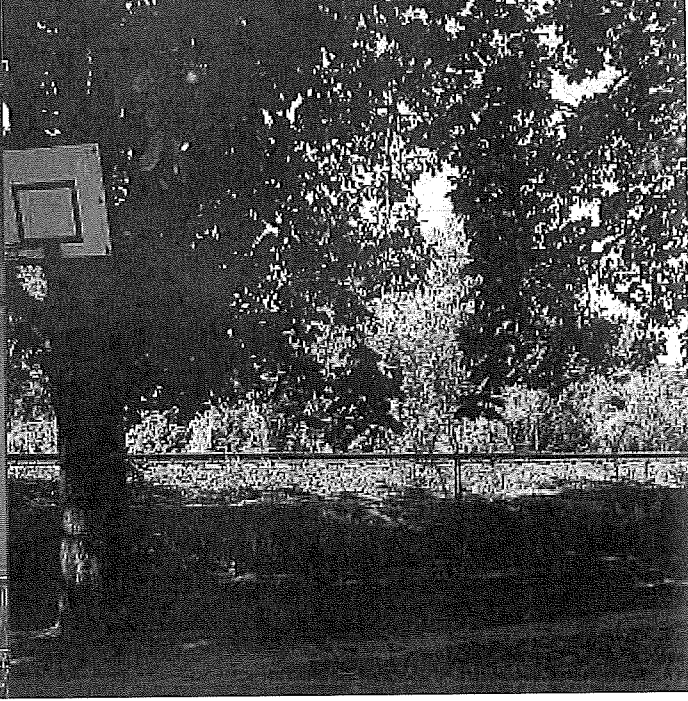
5.6 Fotodokumentace referenčních bodů

Měřicí body byly umístěny přednostně ve vzdálenosti 2 m od fasády budov ve výškové úrovni oken 2.NP, není-li uvedeno jinak. Během měření nedošlo k žádným problémům na měřicí technice.

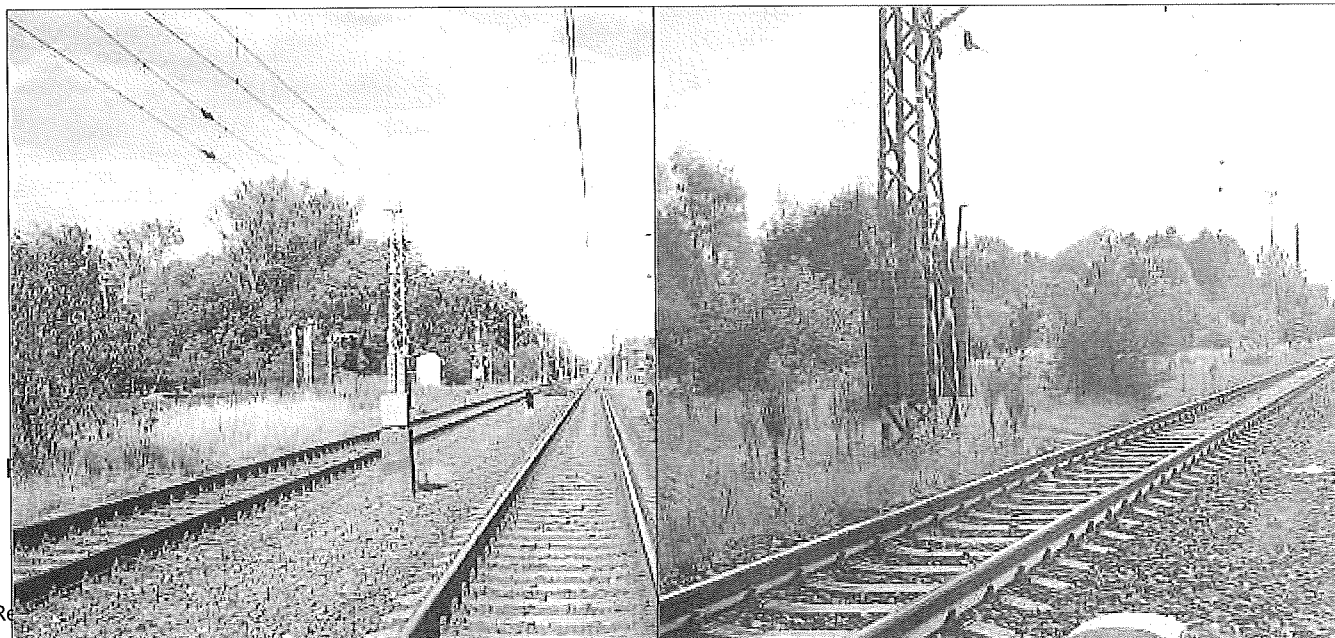
Měřicí bod č. 1, doplňující dokumentace trati (v souběhu s propojkou tratí 031 a 020), dttto bod č. 2:
